El Pozo Viejo

se asea y saca fuera los objetos caídos en su fondo

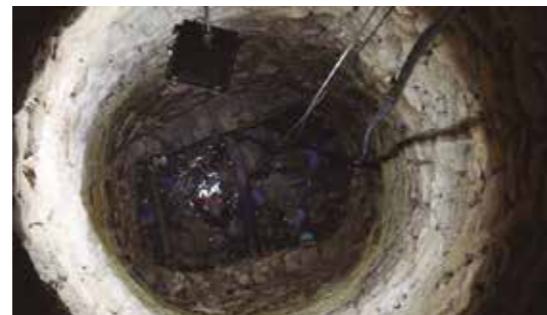
Imagen del interior del pozo, tras la extracción de agua, quedando en el fondo los numerosos objetos existentes.

La intervención se inició con la limpieza interior del pozo, extrayendo los numerosos objetos que se acumulaban en su fondo, fruto de caídas fortuitas en su uso habitual y del crecimiento natural de algas, pero también de enseres arrojados de forma intencionada.

Tras bajar el nivel del agua mediante su extracción por bombeo, se procedió a la limpieza manual del pozo, quedando a la vista su interesante estructura de apoyo, conformada por un basamento de piedra, de planta sensiblemente rectangular, acodalada por un travesaño de madera. Sobre ella, se alzan ya en planta circular y con un diámetro variable entre los dos y los tres metros y medio, casi diecisiete

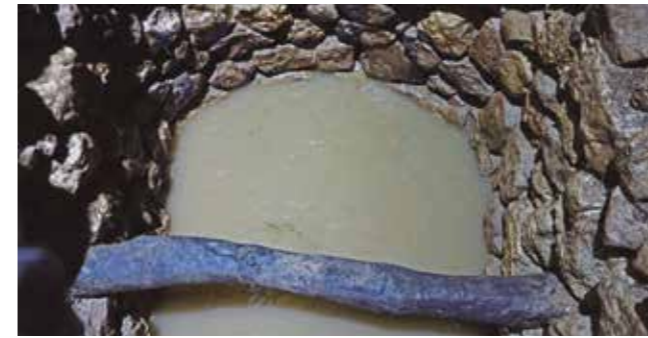
Imagen del basamento del pozo, tras la limpieza.

metros de piedra colocada en seco sobre la que se apoya la cobertura del pozo.

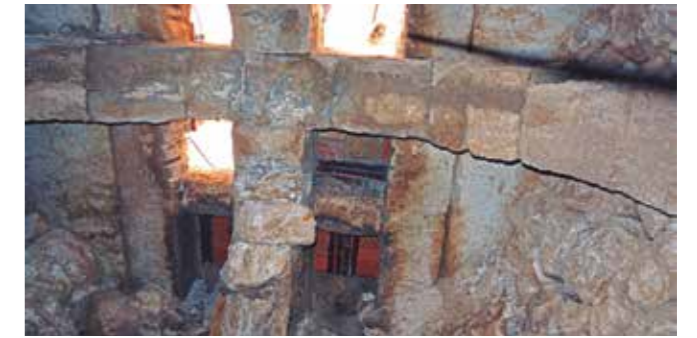
Arcos de la bóveda con la que se haya cubierto el pozo. Vista interior.

El pozo se encuentra cubierto superiormente por lo que podría asimilarse a una bóveda de crucería, que acoge en cada cuarto dos de los brocales, conformando la disposición total de ocho. Los trabajos abarcaron también su análisis interior y en superficie, realizando diferentes catas de estudio sobre el hormigón adicionado como pavimento de la caseta que lo protege. Las catas confirmaron la existencia prevista de una gran plataforma pétreo en la que se abren los brocales, constatando el buen estado de conservación de la piedra y la ubicación exacta de las bocas.
